Schadstoff belastete Untergründe und Baustoffe Rückbau und Entsorgung

Das Bauen im Bestand, also die bauliche Veränderung bestehender Gebäude, kann je nach Alter und Zustand des Gebäudes unter anderem Fragen nach schadstoffhaltiger Bausubstanz aufwerfen. Auch Bestandsböden in alten Industriebetrieben können mit Schadstoffen belastet sein.

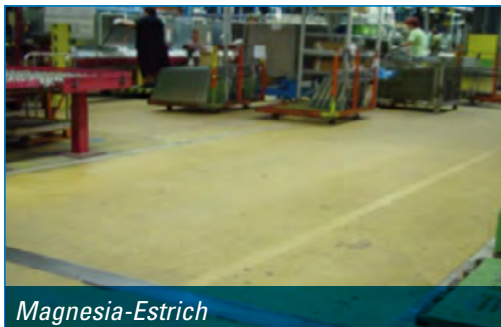
Magnesia-Estrich

Gefahr durch Asbestfasern

Mögliche Gefahrstoffquelle:

- Magnesiaestriche
- Beschichtungen, PVC- und Asphaltbeläge
- Kleb- u. Dichtstoffe (Fliesenkleber, Fugendichtstoffe, etc.)
- Wärmedämmung, Brandabschottungen
- Faserzement (Dach-, Fassadenplatten etc.)

In Unkenntnis der heute bekannten Gefahr wurden Magnesiaestriche früher häufig mit Asbestfasern hergestellt. Erst im Jahre 1993 wurde die Verwendung von Asbest in Deutschland verboten. Seit 2003 gilt ein Verwendungsverbot für Asbest in Europa.

Um eine Faserfreisetzung auszuschließen, dürfen asbestbelastete Baustoffe entsprechend TRGS 519 ohne Schutzmaßnahmen weder ausgebaut, noch durch Schleifen, Fräsen, Bohren, Sägen oder Stemmen bearbeitet werden.

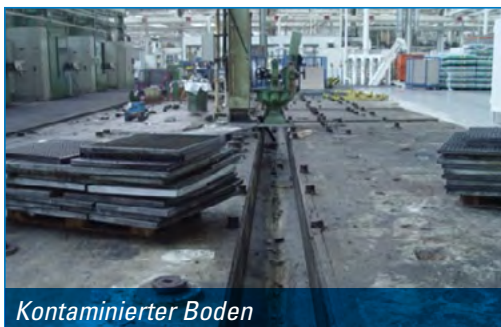
Kontaminierter Boden

Öle, Schmierstoffe, Lösemittel und Chemikalien

Mögliche Gefahrstoffquelle: Böden

- in der metall- und kunststoffverarbeitenden Industrie
- in der chemischen und Lackindustrie
- in Druck- und Papierindustrie u. v. a. m.
